Die Oberpfälzer Grafenburgen Flossenbürg und Leuchtenberg

Flossenbürg

Leuchtenberg

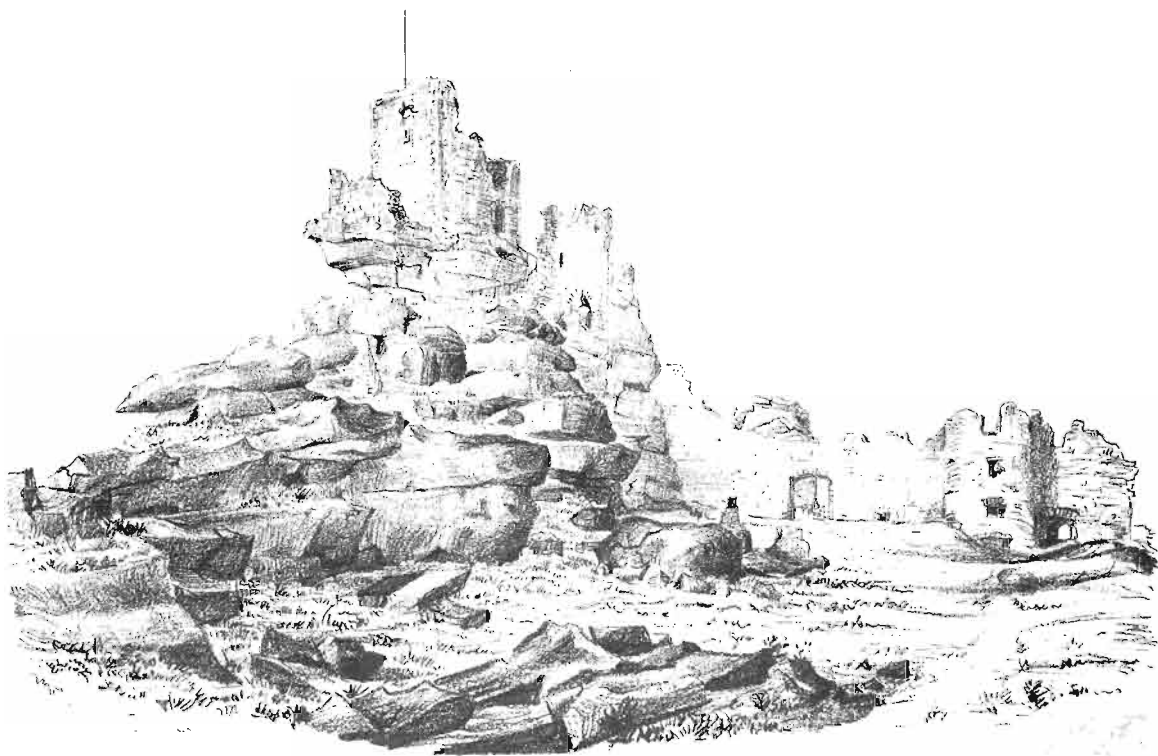
2 Flossenbürg. Ansicht der Gipfelburg sowie der Quermauer mit Batterieturm. Lithographie von Herbert Molwitz, 1932

Die erstmals im Jahr 1125 als *castrum Flozzen* urkundlich erwähnte Burg wurde wohl um 1100 gegründet. Mit dieser Datierung korrespondiert das salierzeitliche Schichtmauerwerk der Gipfelburg (Abb. 2) mit dem mächtigen Wohnturm, der über Jahrhunderte hinweg als herrschaftliches Wohn- und Repräsentationsgebäude (Palas) diente und mehrfach umgebaut wurde.³ Von der modernen Plattform im obersten Stockwerk genießt auch der heutige Besucher ein phantastisches Panorama. Mauerreste schließen einen kleinen Hof an, und eine hohe Schildmauer begrenzt das kleinflächige Gipfelareal zur Vorbürgseite hin.

leichte Bebauung (etwa Pferdestallungen) stand, und in einen Wohn- und Wirtschaftskomplex (Abb. 3). Diesen trennt eine starke Quermauer vom äußeren Vorhof ab. Sie stammt mit ihrem mächtigen, zur Aufnahme von Geschützen ausgelegten Batterieturm (Abb. 2) erst aus der Zeit um 1500. Da er für das Bestreichen des äußeren Vorhofs ausgerichtet ist, sicherte man damit den Wohn- und Wirtschaftskomplex gegen den schwächer befestigten Vorhof.

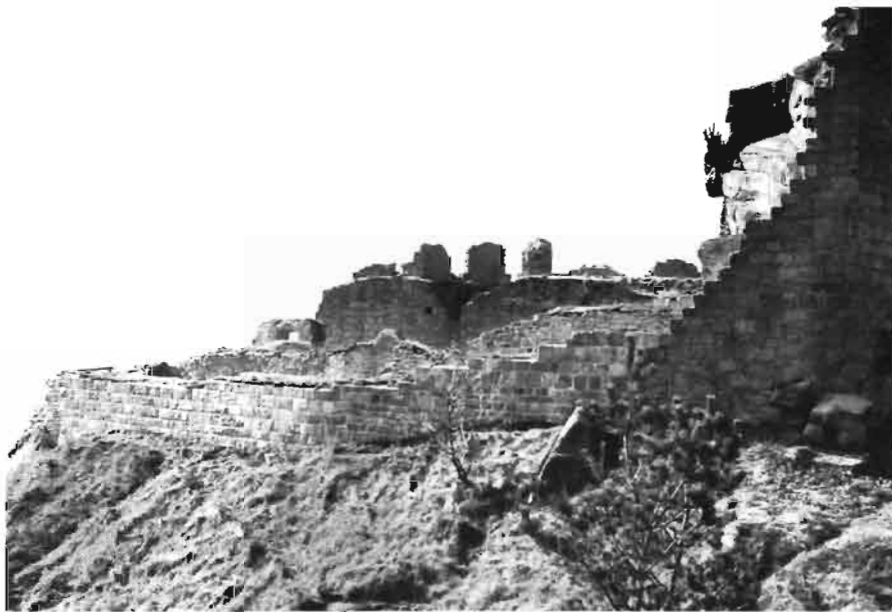
3 Flossenbürg. Blick von Nordosten über die Ruinen von Wohn- und Wirtschaftskomplex, vom vorgeschobenen Turm aus aufgenommen

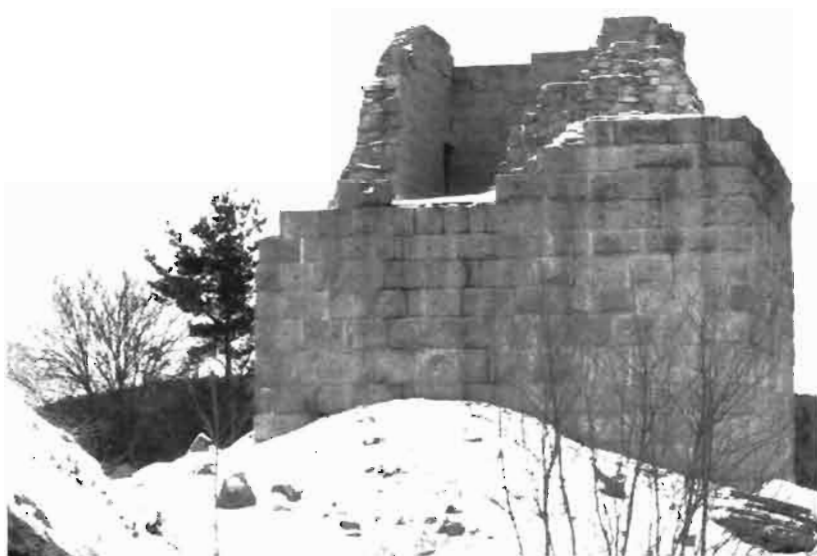
4 Flossenbürg. Blick von Süden auf den vorgeschobenen Turm, von der Ostecke der Vorburg aus aufgenommen

Im nordöstlichen Vorfeld der Burg liegt der vorgeschobene Turm, ein Massivbau mit rund 2,8 Metern Mauerstärke (Abb. 4). Mit Ausnahme der untersten Lagen besteht seine äußere Mauerschale aus großen Buckelquadern, die typisch für den stauferzeitlichen Burgenbau in Süddeutschland während der Jahrzehnte um 1200 sind. Das Vorkommen von Zangenlöchern in diesen Quadern deutet auf eine Entstehungszeit im frühen 13. Jahrhundert. Der heute stellenweise noch fast 12 Meter hoch aufragende

Turm war ursprünglich mindestens 2 bis 3 Meter höher und besaß in knapp 8 Metern Höhe seinen einzigen, nur über eine Leiter bzw. Stiege erreichbaren Eingang. Die Lage eines Turms außerhalb des Burgareals ist zwar völlig ungewöhnlich, erklärt sich aber aus dem Bestreben, ein Bollwerk zur Sicherung des Vorfeldes zu schaffen. Auch dieser vorgeschobene Turm war von Anfang an für Wohnzwecke bestimmt, denn er verfügt über einen gemauerten Haubenkamin.

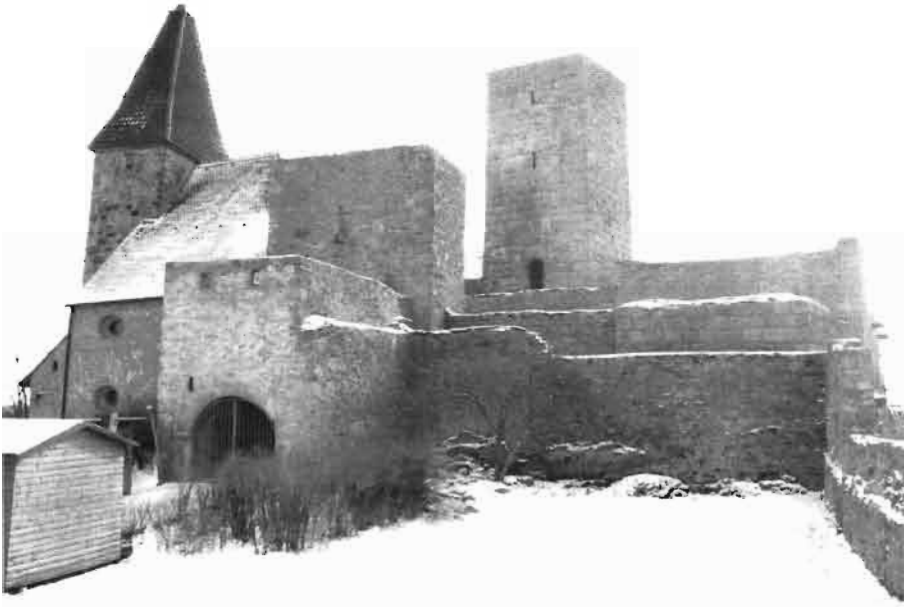
6 Leuchtenberg. Blick auf die Toranlage der Hauptburg von Nordwesten; links die Burgkapelle mit Turm, rechts der Bergfried

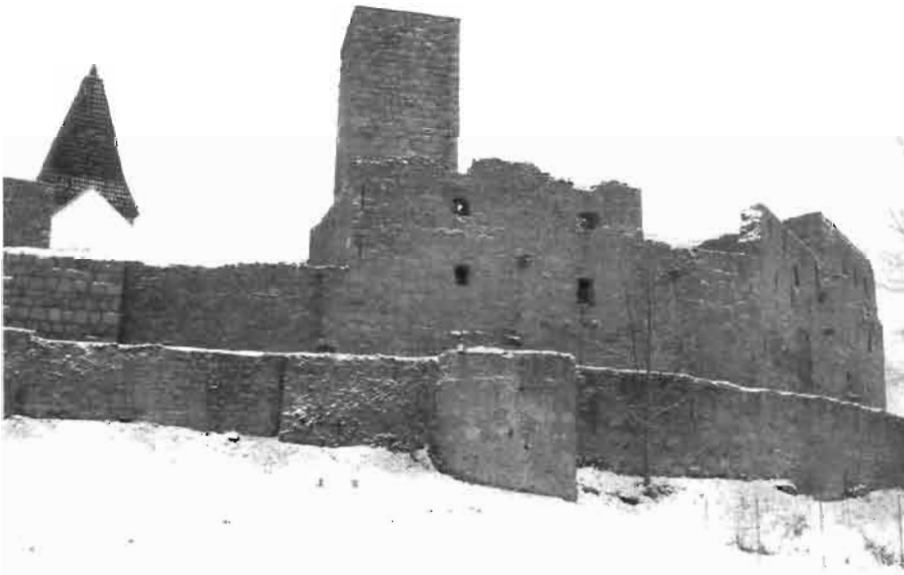
7 Leuchtenberg. Blick auf die Hauptburg von Westen; links Turm und Dach der Burgkapelle, Mitte und rechts Bergfried und Wohntrakt; davor der Zwinger

Der Ausbau des Wohntraktes und die Verstärkung der Anlage durch einen umlaufenden Zwinger im Spätmittelalter (Abb. 7) zeugen dennoch vom Bestreben, die Burg nicht zu vernachlässigen und befestigungstechnisch auf hohem Stand zu halten. Letzteres war angesichts der Hussitengefahr auch durchaus gerechtfertigt.¹² Der im Jahr 1440 fertiggestellte Neubau der Burgkapelle könnte seine Ursache durchaus in einer vorhergegangenen Verwüstung (1431?) durch die böhmische Streitmacht gehabt haben.
